Opinnäytetyö (AMK)  
Rakennustekniikan ko.  
Tuotantojohtaminen  
2011

# TALOYHTIÖN HUOLTO- JA KORJAUSTOIMINNAN KEHITTÄMINEN

Ki Oy Mynäjoki

# DEVELOPMENT OF THE MAINTENANCE AND REPAIR OPERATIONS OF A HOUSING COMPANY

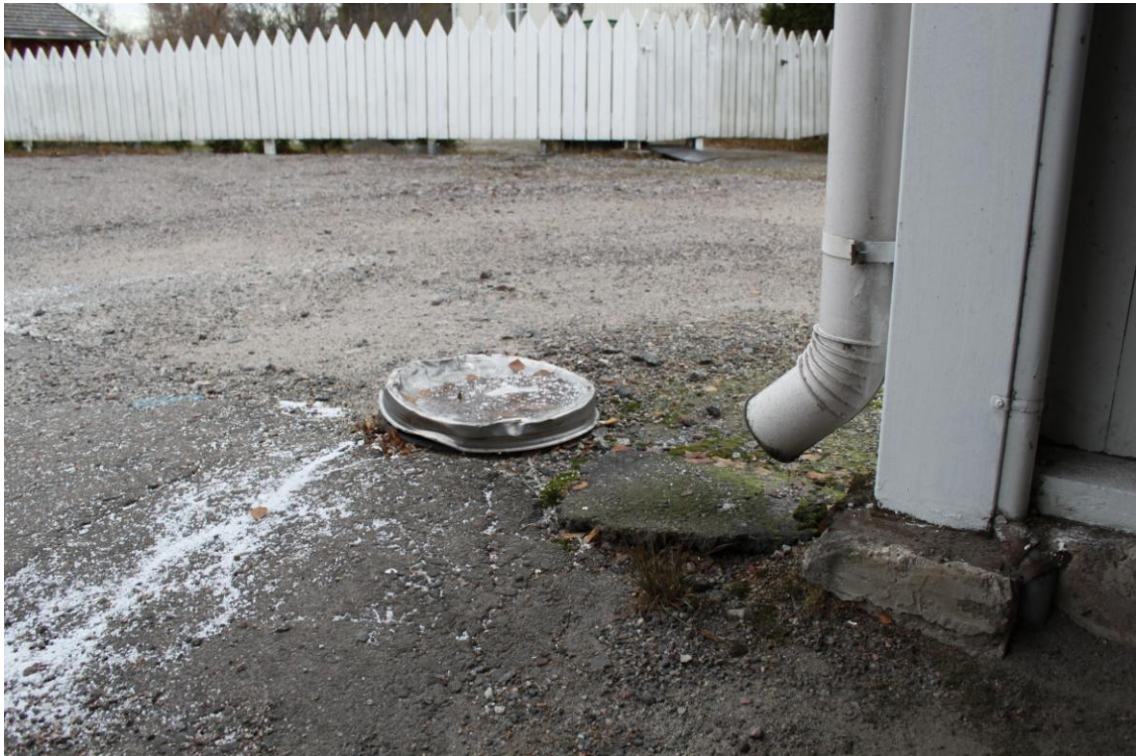
Maa on painunut rakennuksen seinustoilla ja piha-alueilla, jonka vuoksi vesi pääsee rakenteisiin ja vaurioittaa niitä. Asfaltti on paikoin painunut ja kulunut kuoppaiseksi. Pintavedet eivät kulje maan painumisen vuoksi hallitusti sadevesikaivoihin. Reunakivetykset ovat halkeillee. Tontilla sijaitsee muutamia puita, jotka ovat vaarallisen lähellä rakennuksia.

Kuva 1. Pintavesien ohjaaminen sadevesiviemäriin ei ole hallittua

- Rikkoutuneet reunakivet tulisi vaihtaa uusiin päälysrakenteiden kunnostamisen yhteydessä.
- Seinän vierustojen kallistukset suositellaan korjattavaksi rakennuksesta pois päin viettäviksi. Rakennuksen vierustoille valuva vesi myös lisää alapohjaan kosteusrasitusta ja saattaa aiheuttaa kosteus- ja routavaurioita.

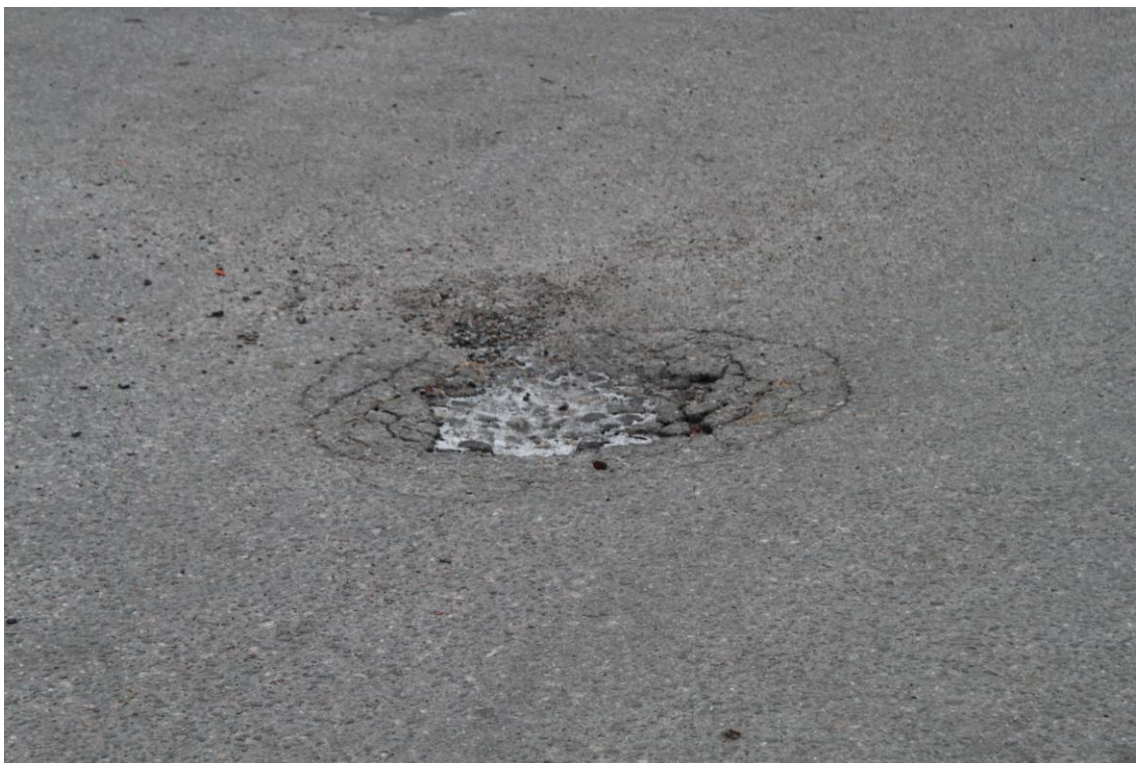
Kuva 2. Piha-alueen asfaltti on kulunut kuoppaiseksi

- Tasoa nostavana toimenpiteenä suositellaan harkitsemaan hiekkapintaisten kulkuväylien asfaltoimista samalla kuin asfaltissa olevat kuopat korjataan.
- Runsaan painumisen vuoksi ennen kunnostustöiden aloittamista olisi suositeltavaa suunnittelussa selvittää onko päälysrakenteiden alla olevien rakennekerrosten kunnostukselle tarvetta, tulevan painautumisen ehkäisemiseksi. Kiinteistöjen alla olevan huonon maa-aineksen vuoksi päälysrakenteisiin arvioitiin kohdistuvan tavallista enemmän kunnostustoimenpiteitä tulevan 10-vuoden tarkastelujakson aikana kuin normaalisti.

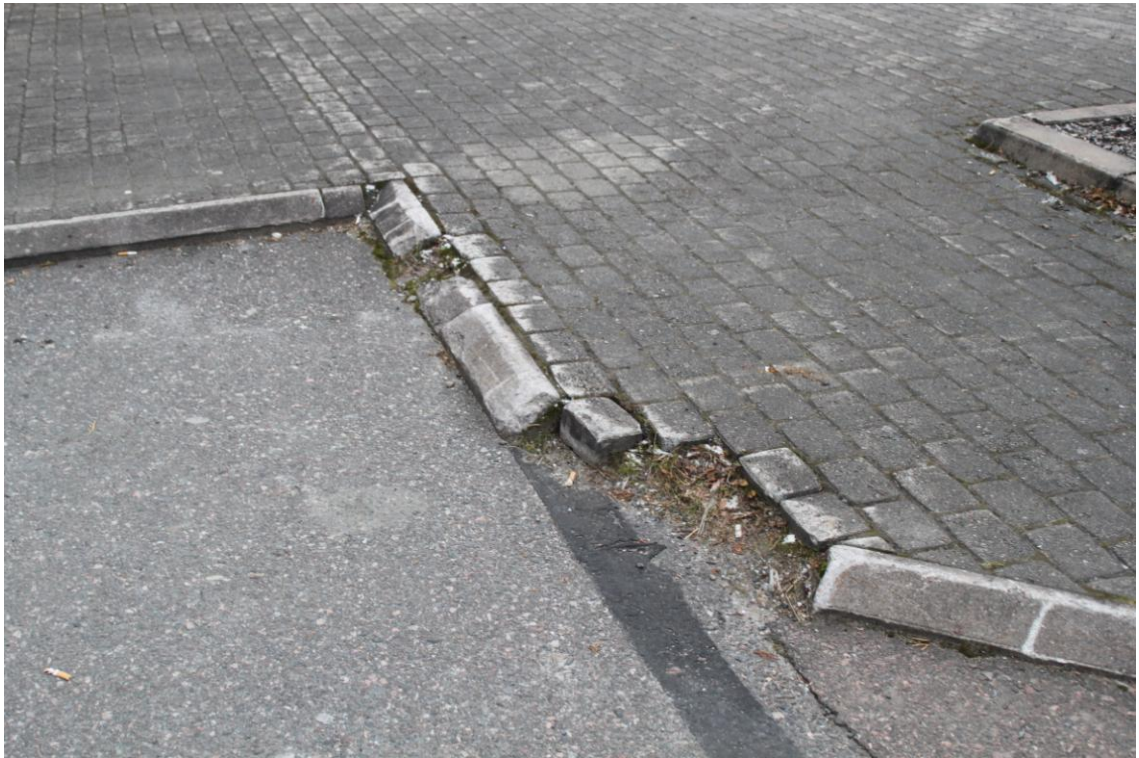
Kuva 3: Piha-alueen reunakivetykset ovat halkeilleet

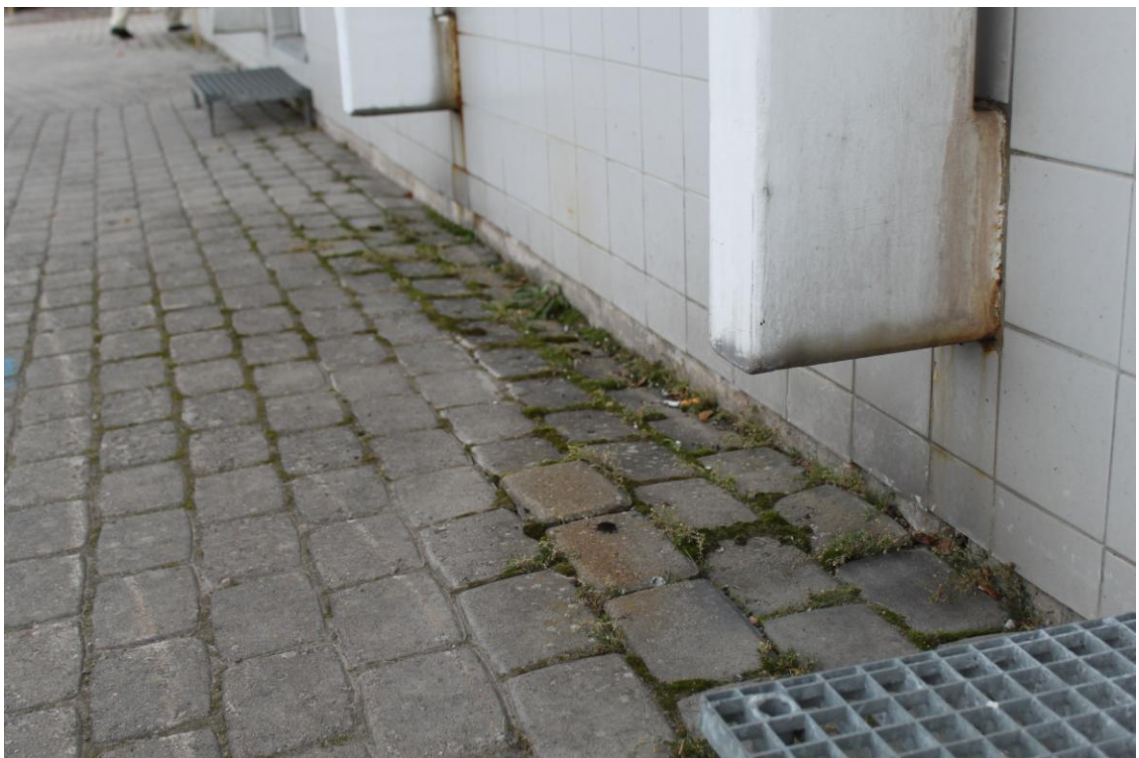
Kuva 4: Seinän vierustojen kaadot ovat seinään päin

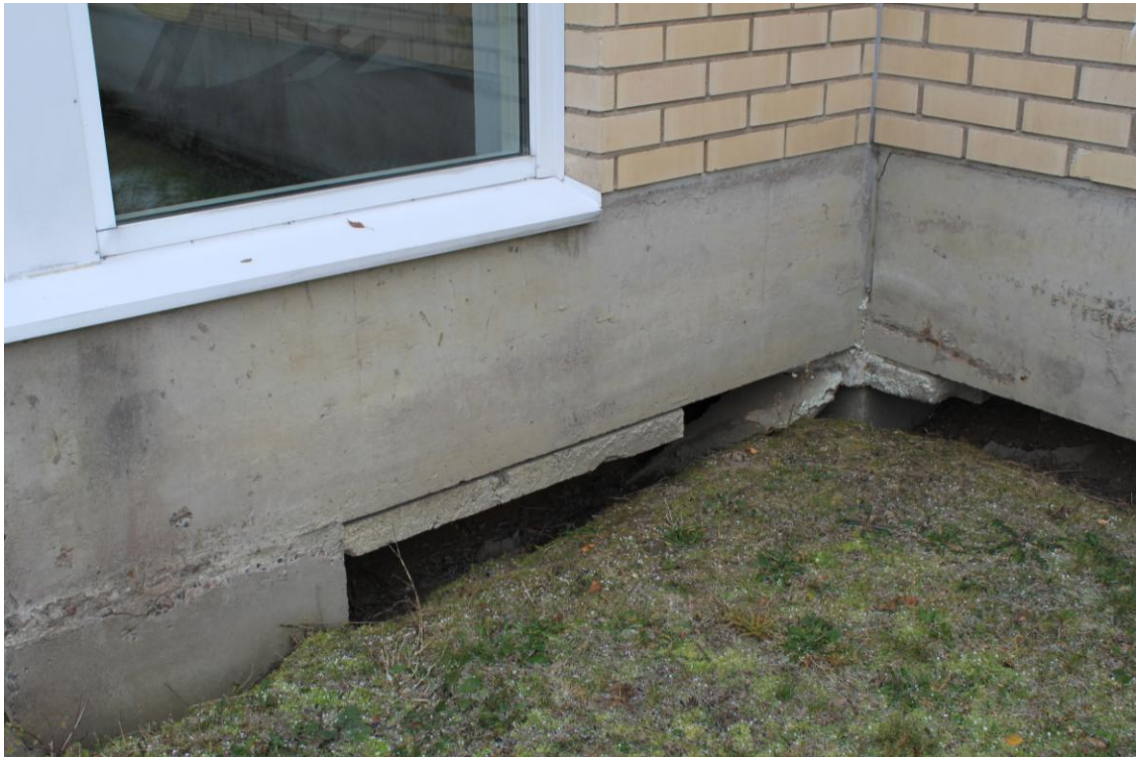
A-talon Mynäjoen puoleisella julkisivulla maa on alkanut painua voimakkaasti rakennuksen alta. Rakennus lepää tällä hetkellä tukevasti paalujen varassa. Rakennuksen sisällä ei näy mitään merkkejä, että rakennus olisi painunut. Kirjaston taka rappukäytävässä näkyy pieniä halkeamia, joita syntyy normaalisti kaikissa rakennuksissa.

Kuva 5. Maan on painunut A-talon alta

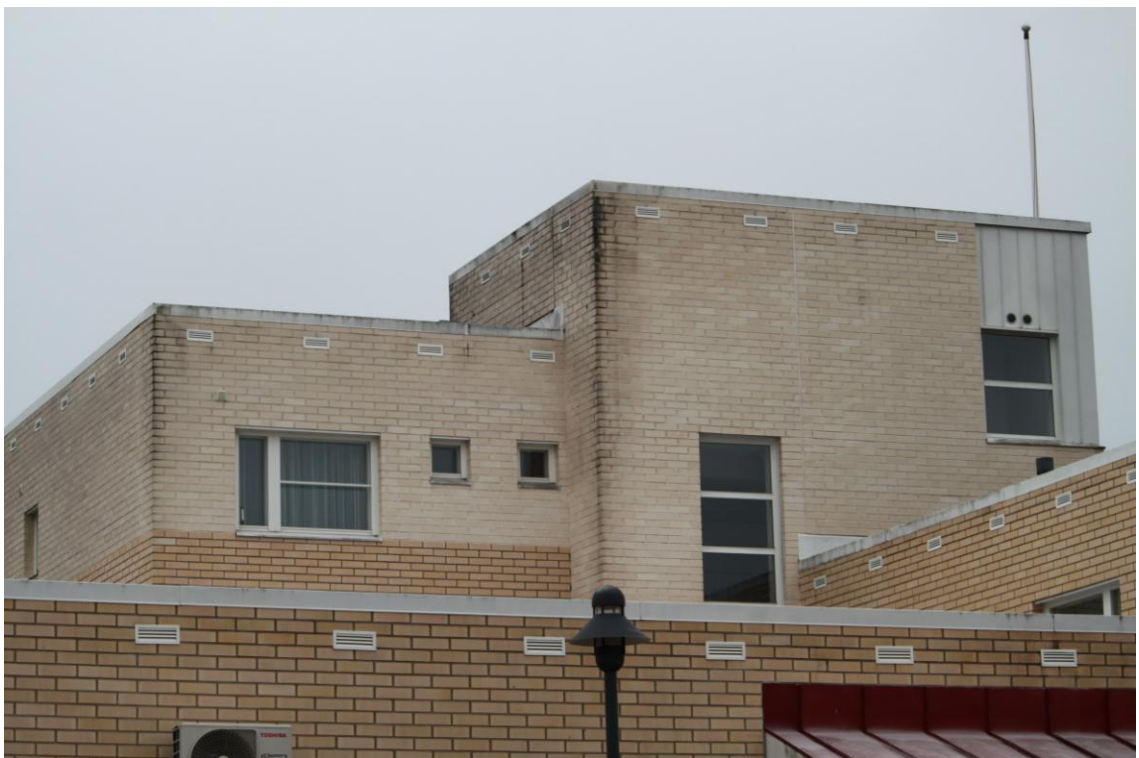
Kuva 6. Vesi valumien aiheuttamaa likaantumista

- Tiiliverhouksen halkeamia tulee tarkkailla vuosittain.
- B-talon ylhäällä oleviin tuuletus reikiin on asennettava tuuletusritilät.
- Julkisivujen likaantuneet kohdat tulisi vesipestä.

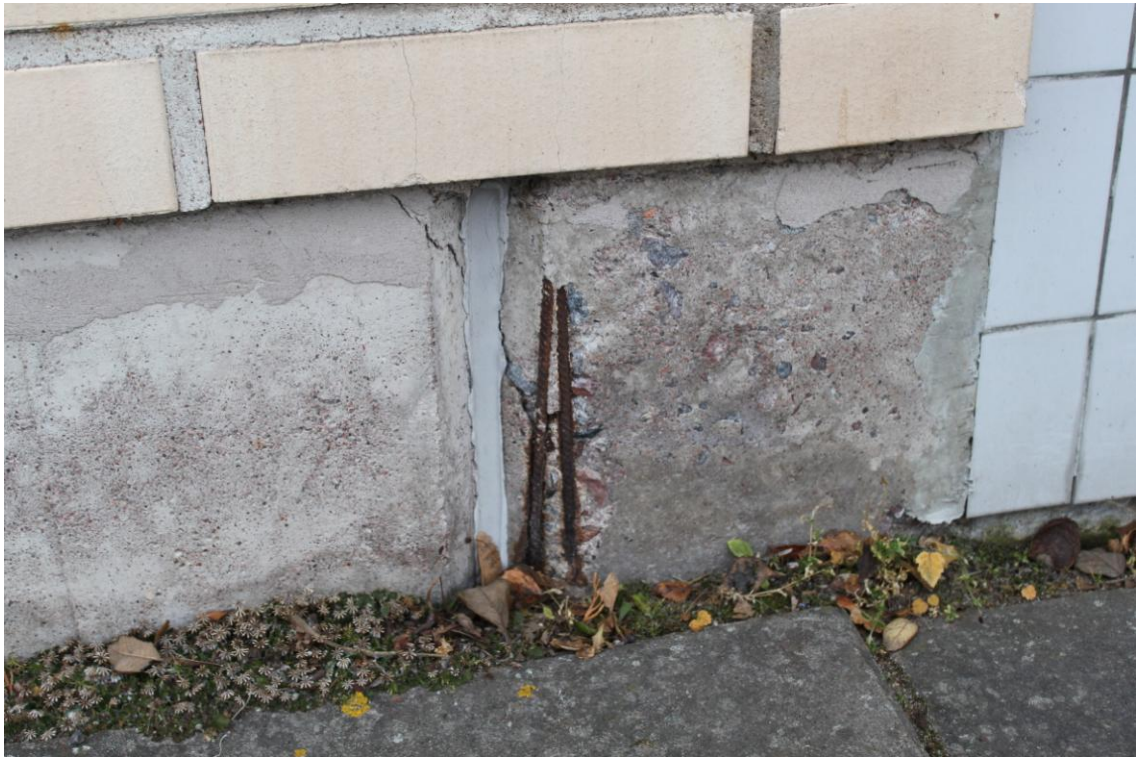
Sokkelissa esiintyy merkittäviä lohkeamia, joissa sokkelin raudoitus on näkyvillä lohkeaman ”pohjalla”. Vauriotyyppi viittaa teräskorroosion aiheuttamaan betonivaurioon. Vaurioiden perusteella voi arvioida, että betoniteräksiset ovat korroosiotilassa. Silmämääräisesti katsottuna betoniteräksiset ovat joskus asennettu liian lähellä sokkelin ulkopintaa. Sokkelissa esiintyy myös pakkasrapautumisen aiheuttamaa kulumista.

Kuva 7. Sokkelin raudoitus on asennettu liian lähelle ulkopintaa

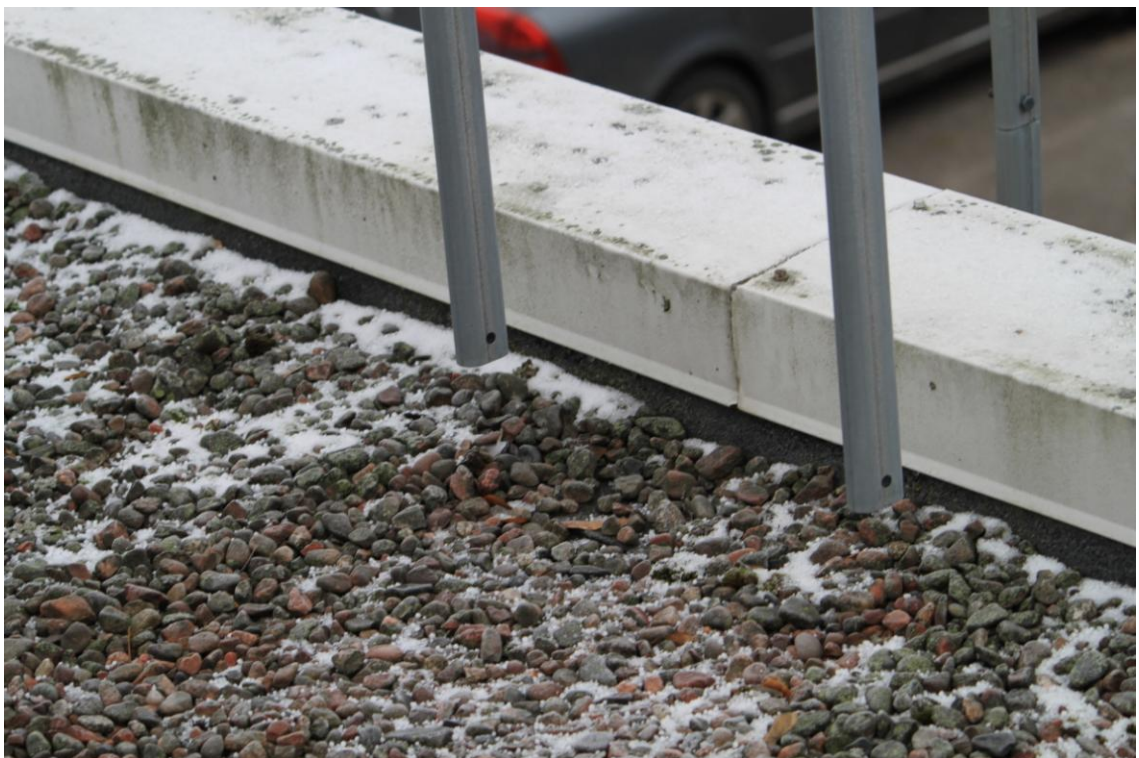
Kuva 8: Katolle johtavien tikkaiden yläpää ei ole lainkaan kiinni

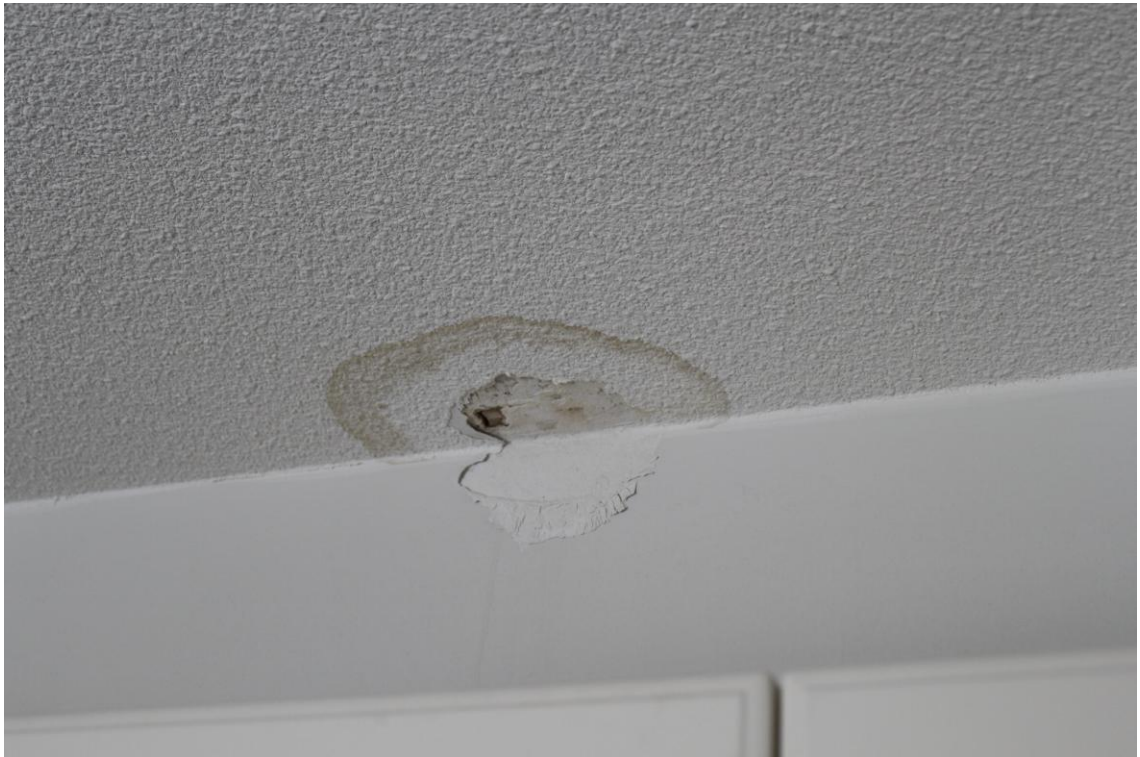
Kuva 9. Porrashuoneen katossa on tapahtunut vesivahinko

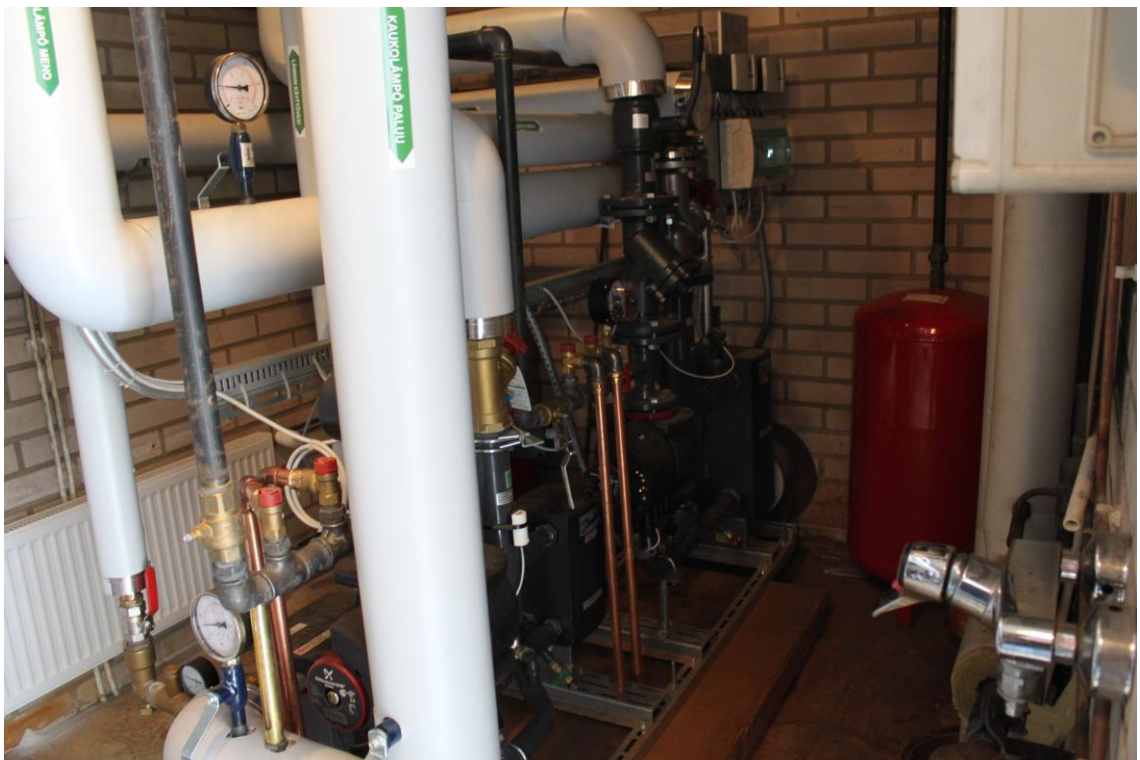
Kuva 10. Lämmönjakuhuone on siistissä kunnossa

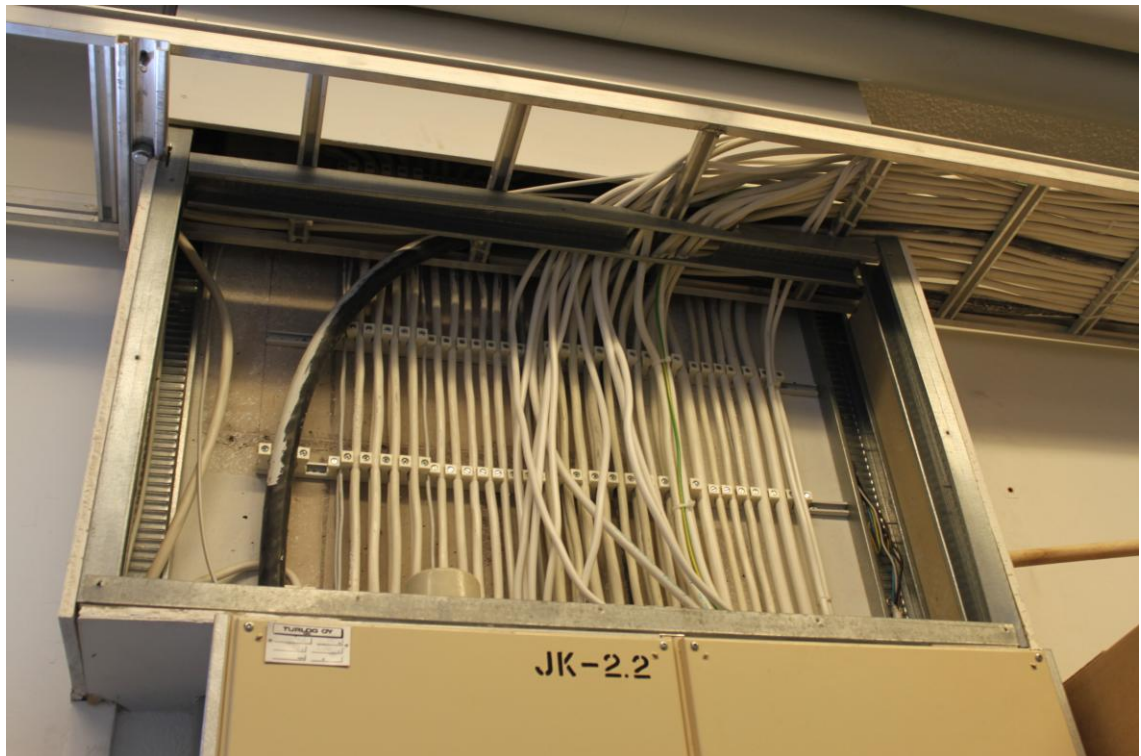
Kuva 11. Keskuksen yläpuolinen suojalevy puuttuu

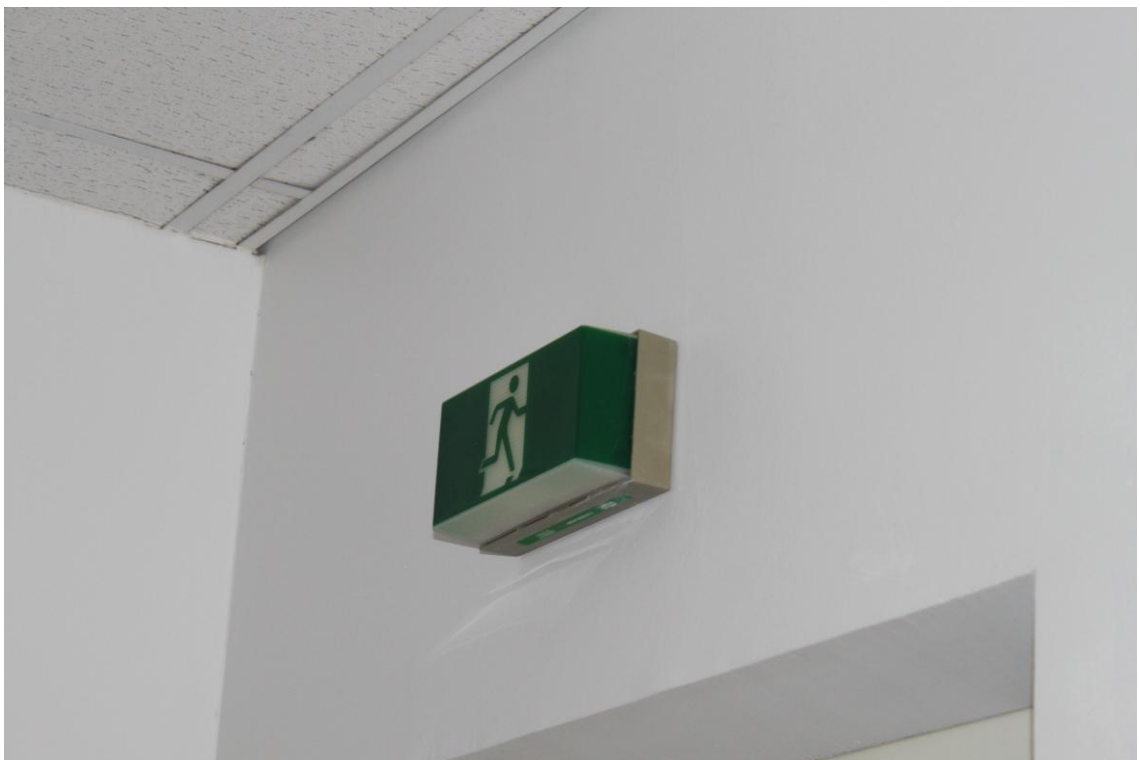
Kuva 12. Hyökkäysteiden valoja on palanut
